譜面台用ライト

MSL-40 不具合修正のお願い

2019年12月20日

MSL-40 不具合修正

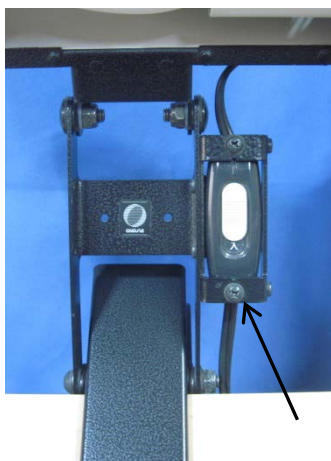
正面からの写真

ライトの ON/OFF スイッチ下部の電源コード挿入部でショートする。

写真 やじるしの箇所

この商品の使い方として、電源コードが常にスイッチの所からぶら下がる状態です。したがって電源コードの重さがスイッチ内部の電源コード末端の端子部分に常に引っ張る力として加わり、長い年月の間に導線部分が引っ張り出され、限界を超えると隣同士の導線が短絡しショートする。

引っ張り出された導線部分を正常な状態に整えた後、電源コードの重さが直接末端の端子部分に掛からない様に電源コードを一旦別の場所に固定する。
